YOUNGTIMER

Die frühen Range Rover gewinnen zusehends an Stellenwert bei den Liebhabern klassischer Automobile. Sebastian Fasold aus der Nähe von Fulda restaurierte mit viel Aufwand einen dreitürigen Typ aus dem Baujahr 1979.

Eine originale und unverbastelte Ausgangsbasis

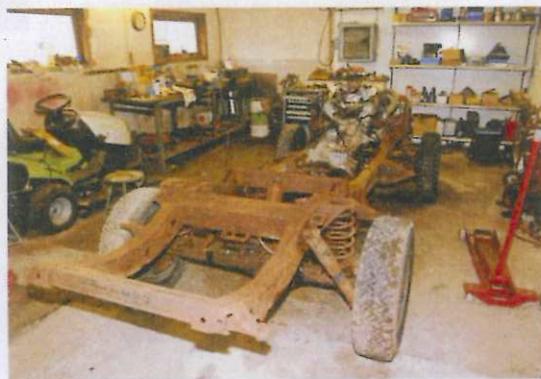
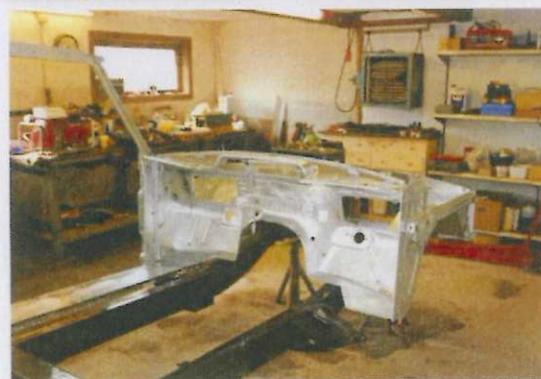
Zunächst wurde die verbeulte, aber unverbastelte Karosserie samt Gerippe entfernt. Der Rahmen wies nur Oberflächenrost auf. Alle daran befestigten Teile wurden demontiert.

Alle rostigen Teile wurden sandgestrahlt. Der Rahmen und das stählerne Karosseriergerippe kamen in den Genuss einer Feuerverzinkung, der Rahmen wurde zusätzlich pulverbeschichtet.

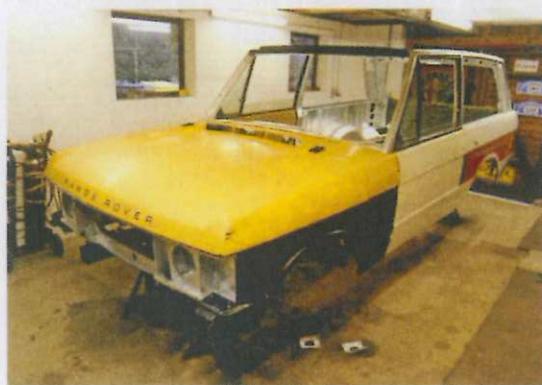
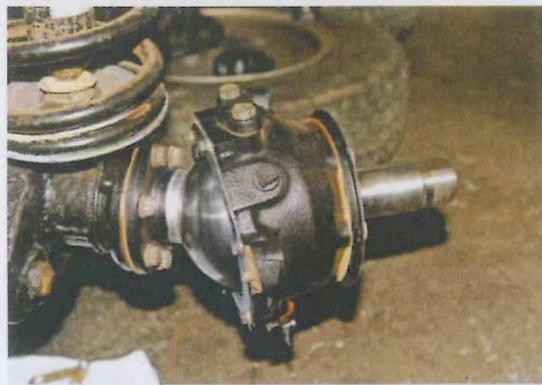
Nach dem Feuerverzinken setzte Fasold probehalber alle Komponenten der Karosserie auf den Rahmen, um zu schauen, ob alles passt oder ob irgendein Teil verzogen war.

Die komplette Bremsanlage sowie die Radaufhängungen und Achsen wurden revidiert. Auch die Chromkugeln der Vorderachsen mussten erneuert werden.

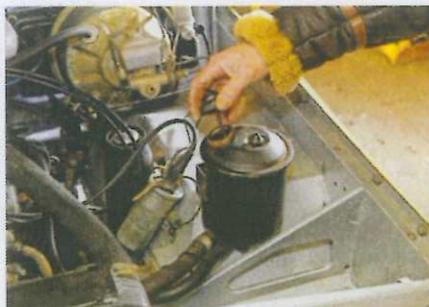
Kontrolle des Servoöls. Die heiße Farbe des Blechs ist ein Hinweis auf das erfolgte Feuerverzinken

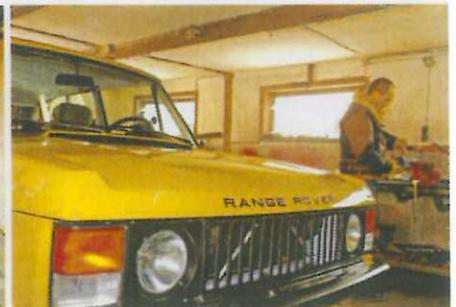
Diverse Gebraucht- und Neuteile fanden Verwendung, die Motorhaube ist noch original

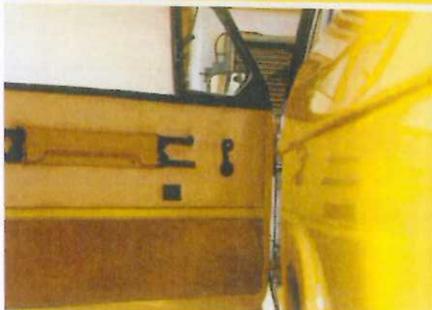
Bis auf den Dachhimmel blieb das gesamte Interieur original, es ist nur aufgearbeitet

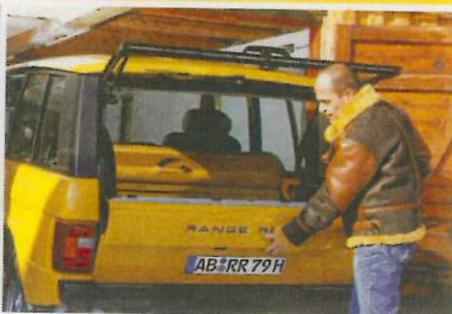
Der Range Rover besitzt zwei Heckklappen – eine obere, die übrigens erneuert wurde – und eine untere

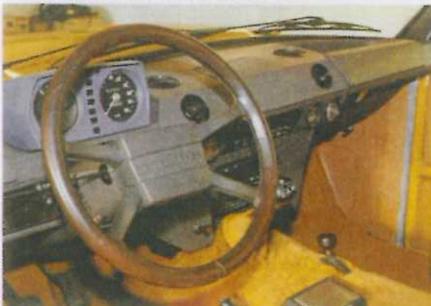
Das Kunststoff-Instrumentenbrett war ohne Beschädigungen. Das Vierspeichen-Lenkrad gab es ab 1979

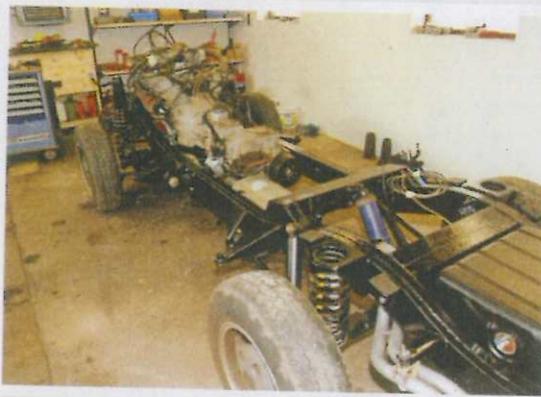
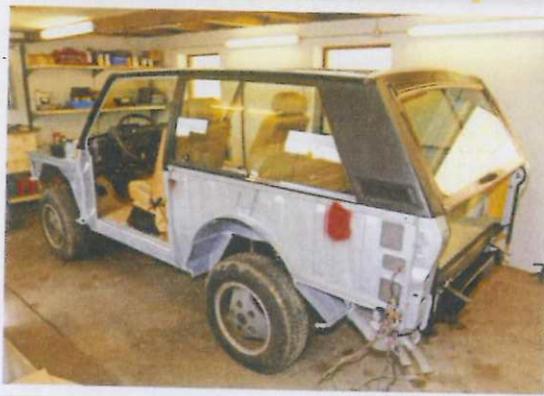
Das Chassis ist komplett. Montiert sind der überholte Motor, die revidierten Getriebe und Achsen, die Radaufhängungen, die Bremsen, der Auspuff und der Kraftstoffbehälter

Nun folgte das feuerverzinkte Karosserierippen, die Scheiben, die obere Heckklappe und die Innenausstattung. Alle noch fehlenden Karosserieteile wurden in Bahama Gold lackiert
